台風 12 号被害状況（大峰山系登山コース）調査総括表

台風12号災害にかかる大峰山系登山道調査報告書

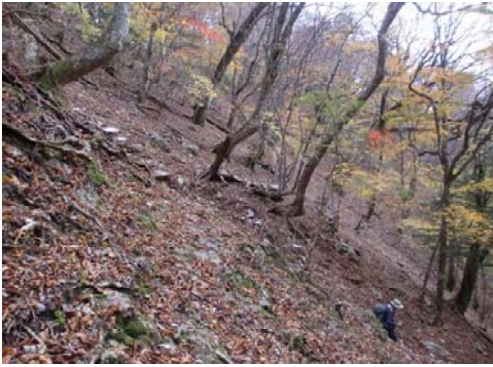
<p>①大峰縦走路の直下付近</p> </div> <div style="text-align: center;">

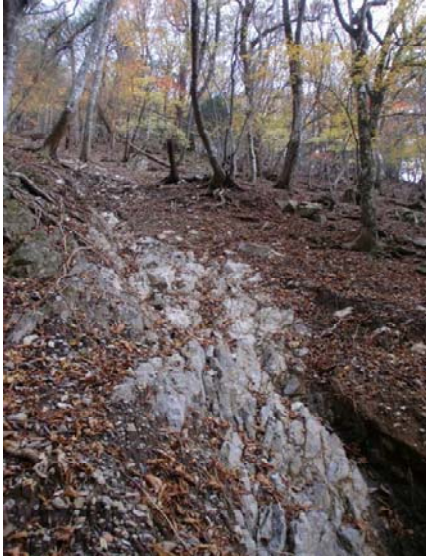
<p>②小坪谷支流の直前で登山ルートが分断されている</p> </div> </div> <div style="text-align: center; margin-top: 20px;">

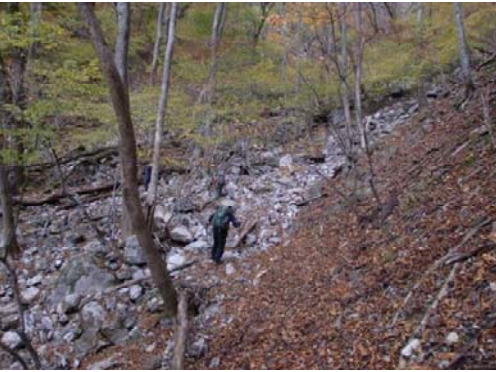
<p>③上記②の地点を経て小坪谷支流のこの地点至る。入山経路の場合、本地点のルート確認やや困難を極めることが予想される</p> </div> <p>■本ルートは、なだらかな斜面を下降して、末端の尾根を回り込んで小坪谷支流に至り、この支流沿いを小坪谷に至る自然美溢れるコースで、下降路または登行路にも簡便なコースとして整備されることが望ましい。</p> <p>一般的には、関電ルートから入山し、行者還岳を経て本ルートを下山するコースとすれば一般登山向けのコースとなる。</p>
