弥山川双門の滝ルート調査報告書

■ H23.11/26 熊渡林道口発：7：30 至狼平避難小屋：13：30

■ 参加者：古谷、小谷、池田（隆）

■ 報告者：古谷

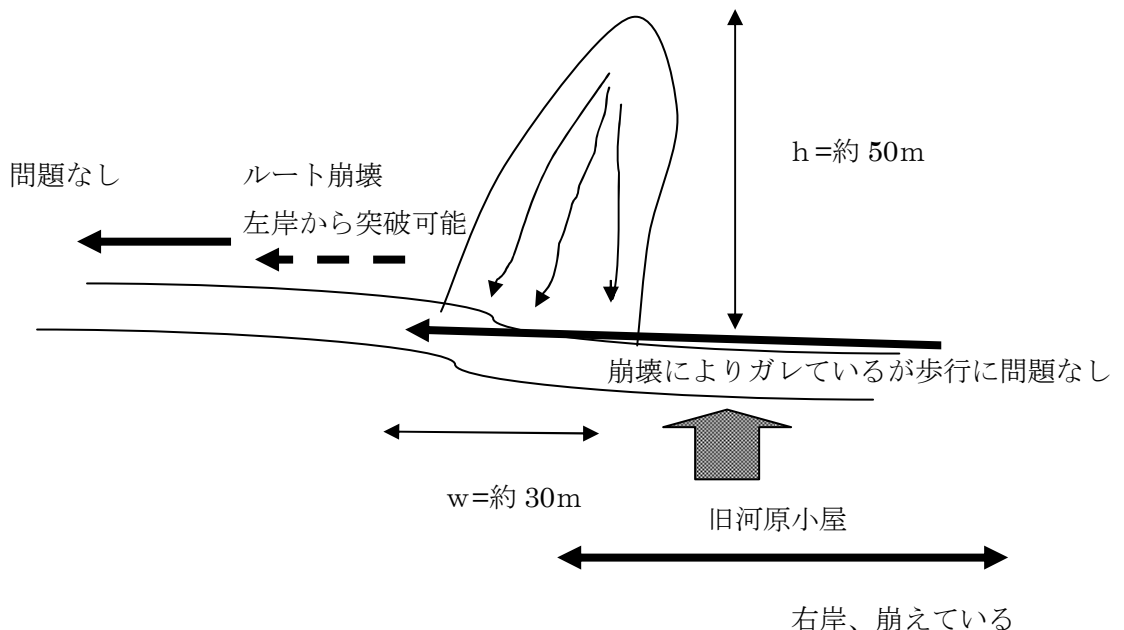
概念図

・河原小屋付近（箇所⑤）

河原小屋付近は大規模な崩落が確認された。

・右岸は巾100m、川底から高さ5mに渡り水に浸食されており、天端からは今も継続的に小さな崩壊が確認できた。

・左岸は幅30m、川底から高さ50mに渡り大規模な崩落が確認され、その間のルートは完全に崩壊している。ただし、その間ルート的には突破に危険性は少ないと思われる。
